## La restauración de un plano del s. XIX, del edificio de la Universidad Central

### IDENTIFICACIÓN DE LA OBRA.

Es un plano arquitectónico. Titulado “Sección del Vestíbulo y escalera a lo largo” que pertenece a un conjunto de planos realizados por Narciso Pascual y Colomer, sobre el edificio del Paraninfo de Madrid. Fechados en el S. XIX. El plano mide 630mm x 970mm. La materia constituida de la obra, es un soporte de papel continuo hecho con pasta química que tiene grosor considerable. Adherido en los bordes a una tela que está clavado en un bastidor de madera fijo. El elemento sustentado, es un plano dibujado con grafito y plumilla iluminado con acuarela. Las letras del título son de tinta ferrogálica.

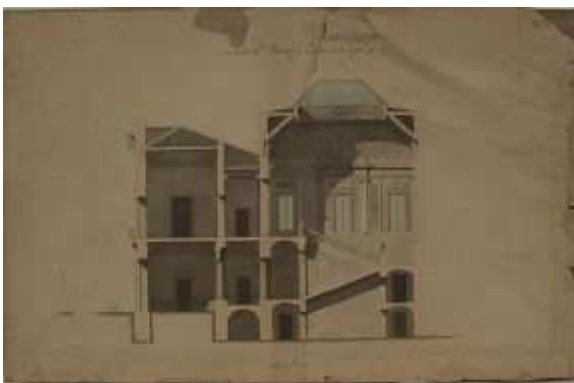
Fotografía inicial del anverso de la obra.

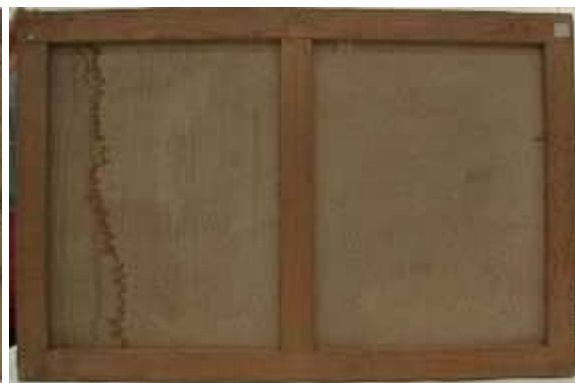
Fotografía inicial del reverso de la obra, muestra la tela y de la mancha de humedad.

En el reverso del lienzo se aprecian manchas de humedad, consecuencia de la aparición de microorganismos de color pardo y violáceo en la zona lateral junto con el leve cambio dimensional del soporte.

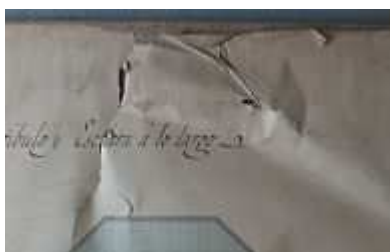
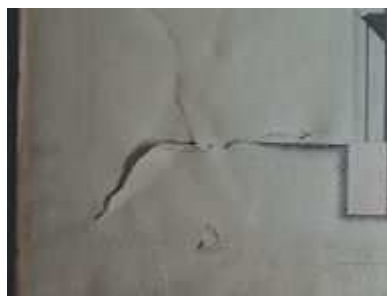
Como daño físico, encontramos pérdidas, cortes, pliegues, deformación del soporte y desgarros en la zona perimetral; debidos posiblemente por la manipulación y por el almacenamiento inadecuado (sin montaje de protección, etc).

Detalles iniciales de las roturas, desgarros y deformaciones sufridos por el soporte debido a la mala manipulación y a un almacenamiento incorrecto.

La reparación de cortes y desgarros consiste en devolver a su sitio de forma cohesiva y resistente las partes lesionadas con el objetivo de detener el avance de deterioro futuro a partir de esos puntos de debilidad. La zona de cortes y desgarros reforzada ya se ha quedado en su sitio original. Ahora sometemos al tratamiento definitivo de reparación de la zona utilizando el mismo papel japonés Sekishu. Para la realización de injerto, hemos elegido un papel del mismo grosor que el original y de una tonalidad próxima. Como adhesivo empleamos metilcelulosa.

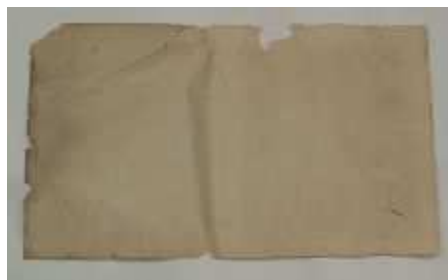
Plano una vez separado de la tela a la que estaba adherido.

La obra se separa muy fácilmente ya que está adherida en muy pocos puntos, se emplea una espátula plana, para separarlo mecánicamente.

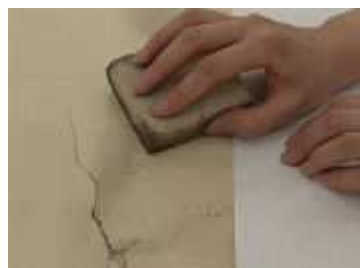
Proceso de limpieza en seco, realizando movimientos circulares.

Limpiamos la obra tanto por el anverso como por el reverso con goma espuma vulcanizada. Con este tratamiento eliminamos la suciedad superficial. Siempre debe ser

previa a cualquier otro tipo de limpieza y cualquier tratamiento acuoso, puesto que las partículas sólidas si no se eliminan previamente pueden quedar incrustadas en el soporte. A medida que se realiza la limpieza se eliminan los restos de goma con un aspirador suave y con succión controlada.

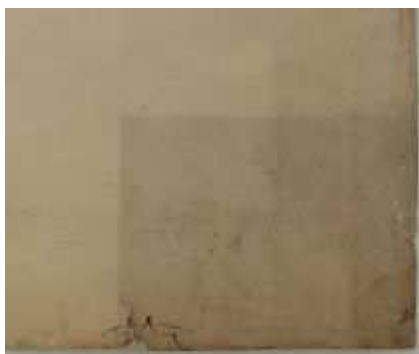
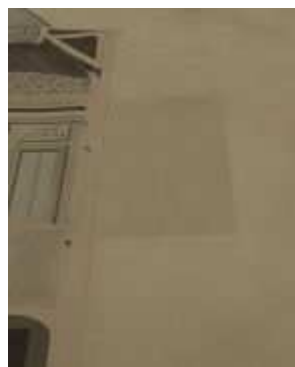
Detalles de las catas de suciedad.

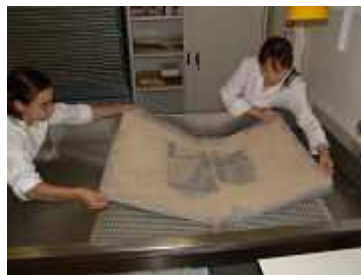
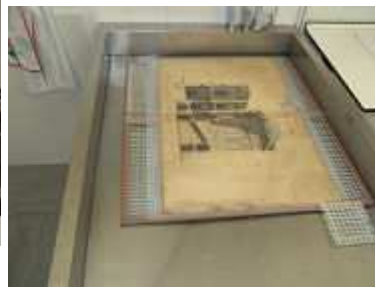
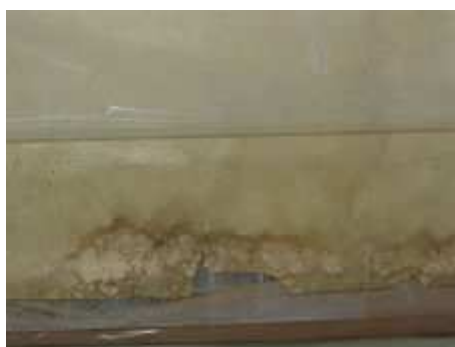
Cuando el papel está mojado es más evidente la debilidad de la celulosa atacada por microorganismos. Se caracteriza por tener un aspecto algodonoso.

Humectamos la obra con una mezcla de alcohol y agua para evitar una dilatación brusca en el momento del baño. Entre Hollytex, introducimos la obra sobre la bandeja perforada, ya preparada en el agua; vigilando constantemente el comportamiento de las tintas.

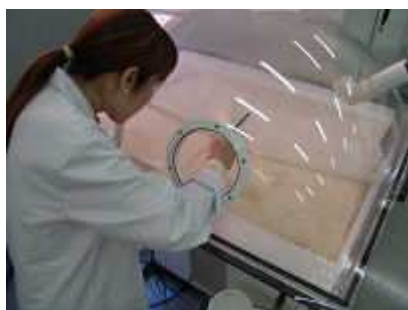
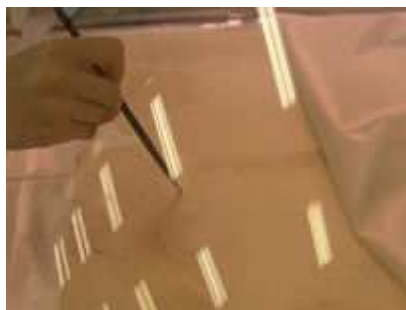
Momento en el que los cortes se unen con metilcelulosa y papel Sekishu, en la mesa de succión.

conectándolo a la mesa de succión para que la obra no seque durante el proceso de succión. Cuando las zonas de cortes y desgarros se asientan correctamente, lo reforzamos con tiras de papel y adhesivo. Empleamos papel Sekishu y metilcelulosa diluida en alcohol. Todo este proceso lo realizamos sobre la mesa de succión.

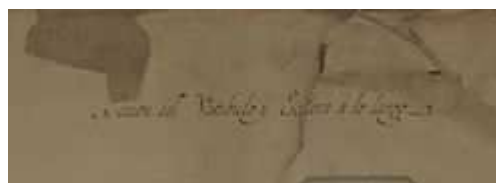
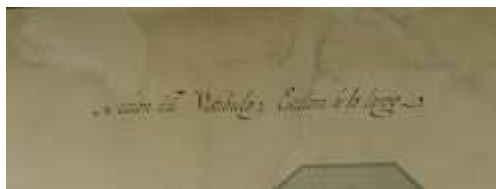
Detalles inicial y final de una zona donde encontrábamos deformaciones, desgarros y pérdidas del soporte.

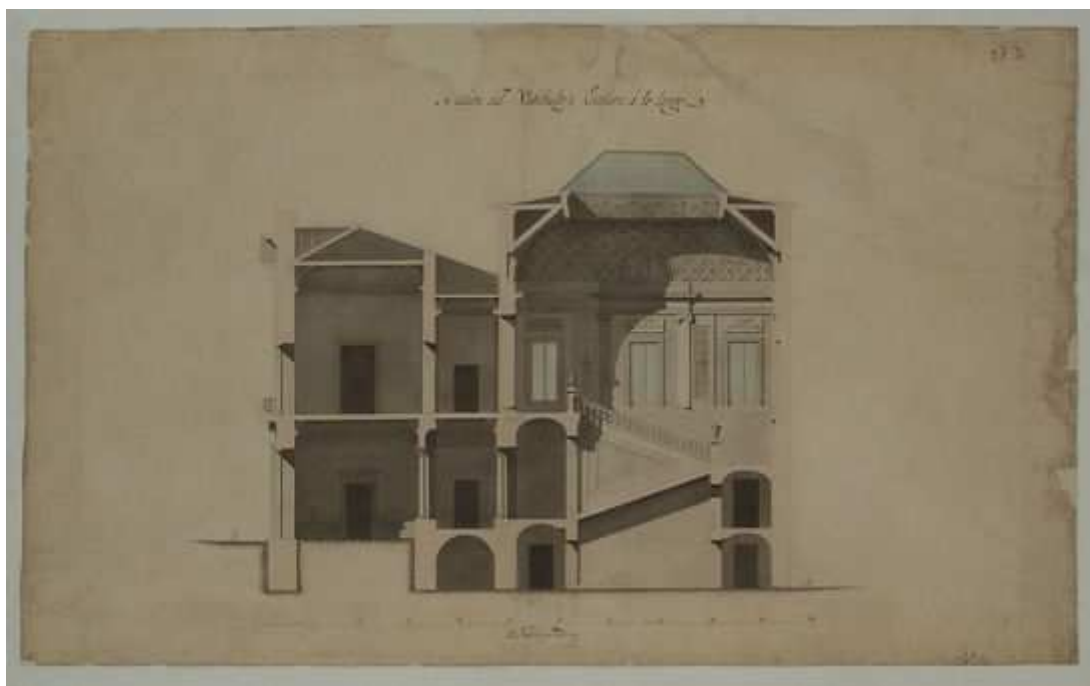
Fotografía final.
