## La restauración de un plano del s. XIX, del edificio de la Universidad Central

### IDENTIFICACIÓN DE LA OBRA.

Es un plano arquitectónico. Titulado “Sección del Vestíbulo y escalera a lo largo” que pertenece a un conjunto de planos realizados por Narciso Pascual y Colomer, sobre el edificio del Paraninfo de Madrid. Fechados en el S. XIX. El plano mide 630mm x 970mm. La materia constituida de la obra, es un soporte de papel continuo hecho con pasta química que tiene grosor considerable. Adherido en los bordes a una tela que está clavado en un bastidor de madera fijo. El elemento sustentado, es un plano dibujado con grafito y plumilla iluminado con acuarela. Las letras del título son de tinta ferrogálica.

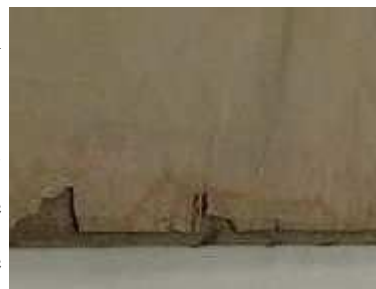
En el reverso del lienzo se aprecian manchas de humedad, consecuencia de la aparición de microorganismos de color pardo y violáceo en la zona lateral junto con el leve cambio dimensional del soporte.

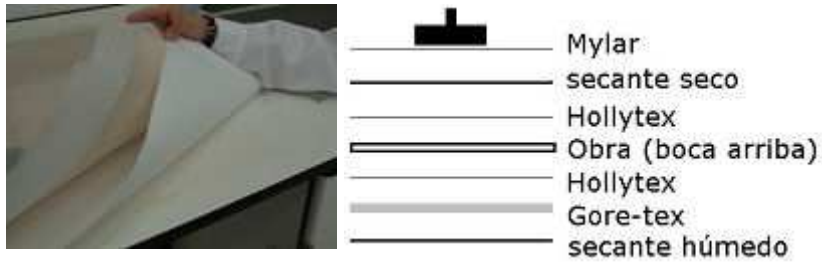
Antes de someter la obra a un baño de agua, se intenta realizar una limpieza por contacto, humedeciendo el dibujo poco a poco, para que se produzca una dilatación paulatina de las fibras y que las tintas no corran el riesgo de ningún desvanecimiento. Para ello se prepara una cama de secantes húmedos, debajo de un Gore-tex<sup>[1]</sup>. Sobre este se coloca el dibujo, entre Hollytex, con otro Gore-tex encima y un secante seco. Se sella con un Mylar y se deja unas horas con peso. Pasado el tiempo, el secante seco aparece con manchas de suciedad, pero como es poca la suciedad eliminada por este método, decidimos realizar una limpieza por flotación.
